东港兴尧新能源有限公司
廉家坝水库 80MW 光伏发电项目
水土保持监测总结报告

建设单位：东港兴尧新能源有限公司

监理单位：丹东绿锦水土保持技术有限公司

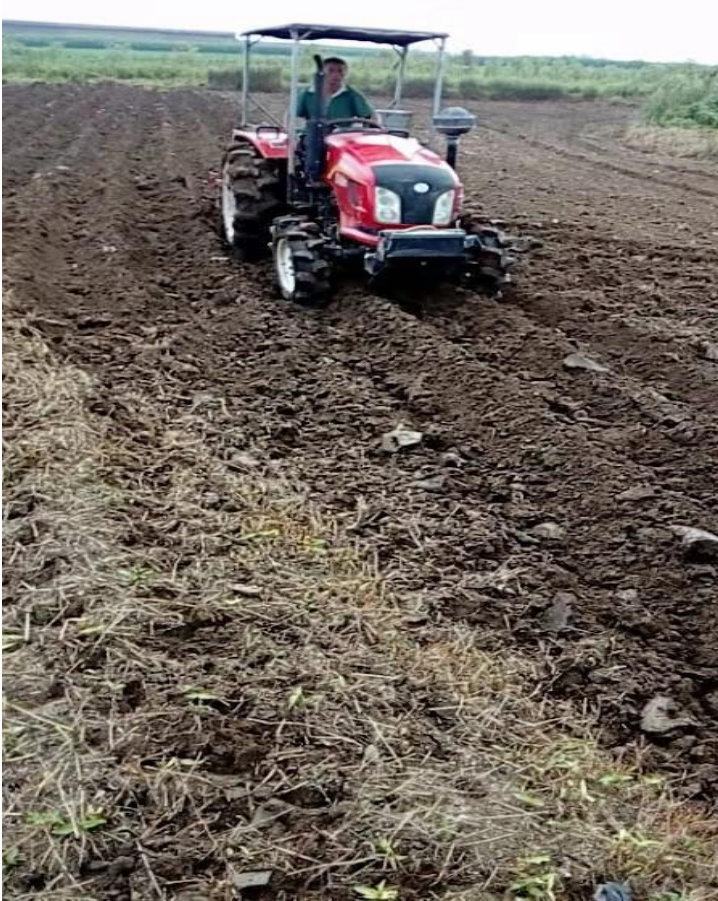
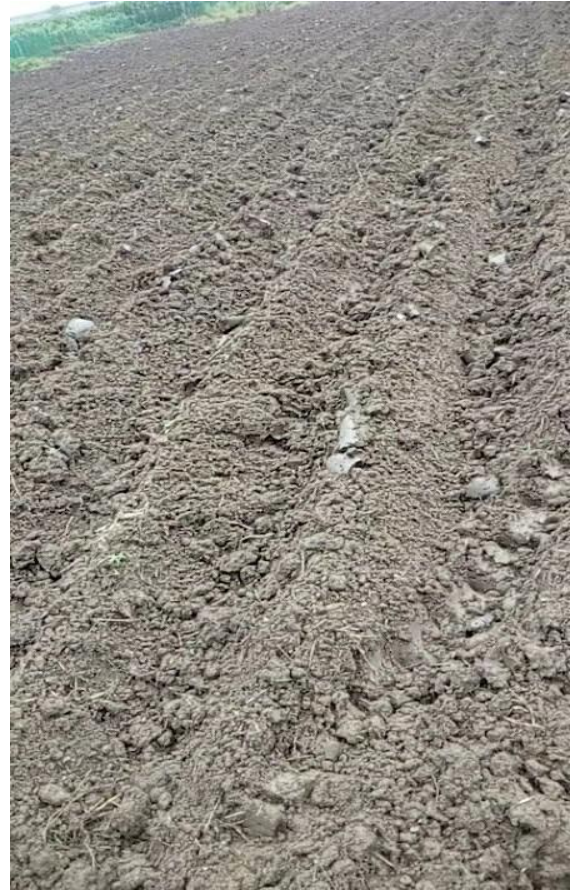
光伏板安装结束后, 对扰动区进行土地整治工程, 首先挑出土壤中的碎石、建筑垃圾等杂物, 然后进行整理, 土地整治面积 7.4hm²。

土地整治

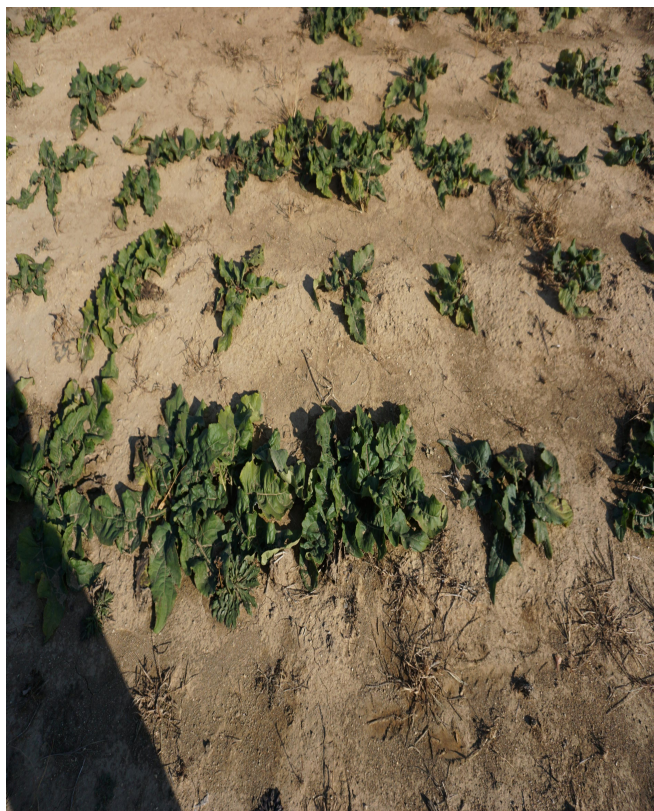
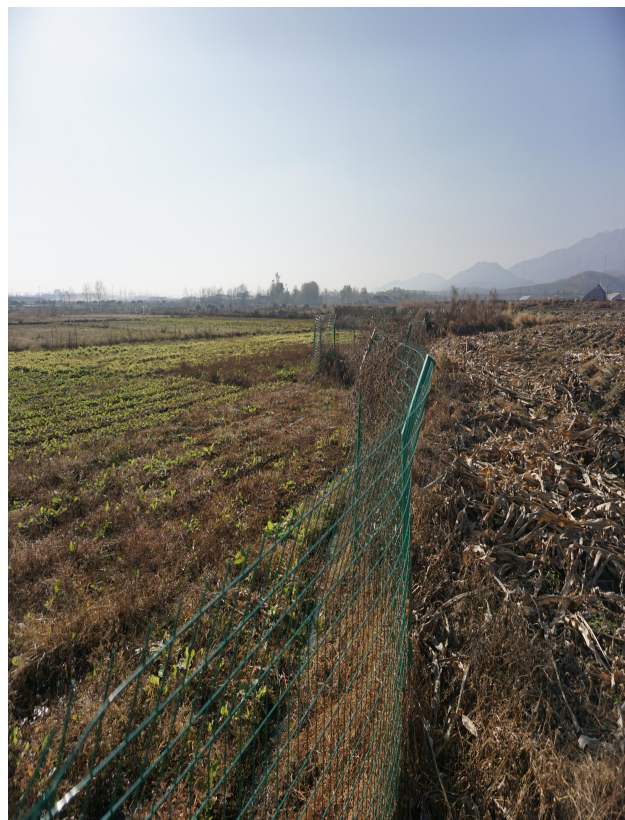
由于项目所用堆料均堆在岸边空地，待土地整治完工后播撒中华香草籽，播撒面积为 7.4hm²，中华香草籽有一次性播撒，连续收获 15-20 年的特点，因含有大量 SOD 及黄酮，被誉为“草魂”，叶蛋白高达 26，花期长达 4-6 个月，次年亩产 15-20 吨，可养蜂蜜、制茶业、做高端饲料。

种植中华香

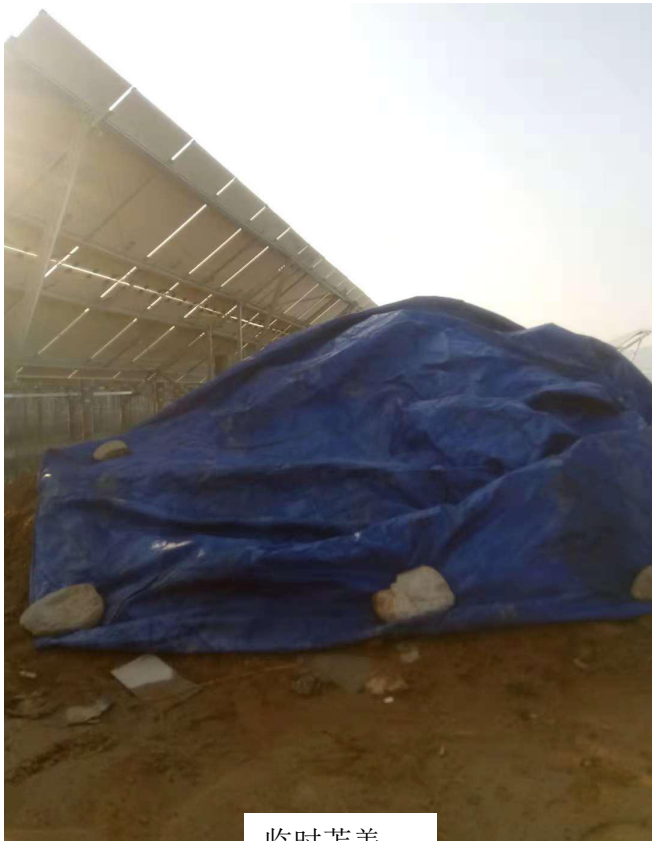
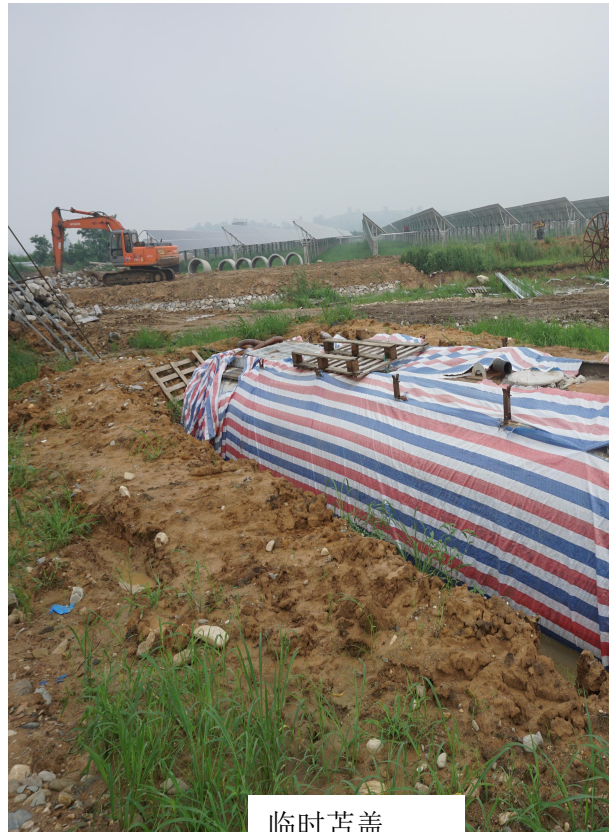
采用地埋敷设的集电线路长约 100m，电缆沟开挖断面为矩形，宽 3m、深 1.0m。临时堆土沿电缆沟开挖区一侧堆放，采用密目网临时苫盖；临时堆料堆放在岸边空地，为防止回填土发生流失，堆土表层苫盖密目网，密目网分段重复利用，本项目共需密目网 1000m²。

临时苫盖
