东港永恒新能源有限公司
廉家坝水库 70MW 光伏发电项目
水土保持监测总结报告

2018年12月

东港永恒新能源有限公司
廉家坝水库 70MW 光伏发电项目
水土保持监测总结报告
责任页

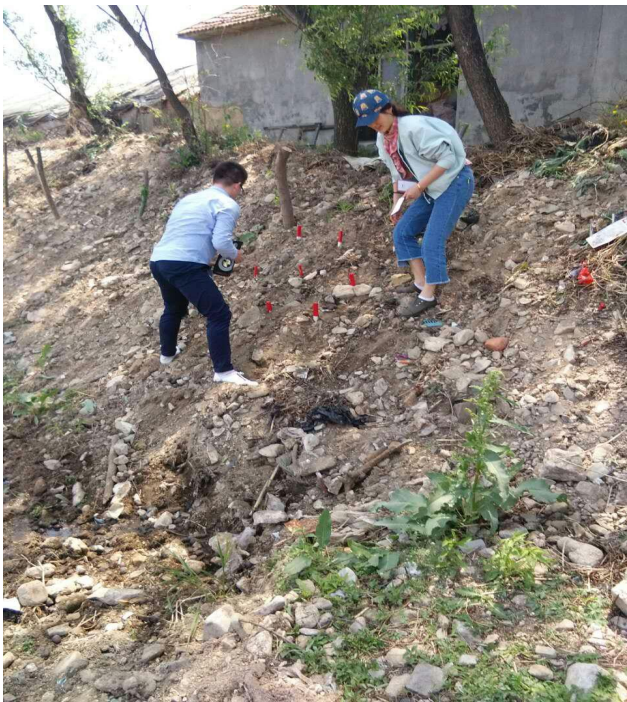
坡度测量

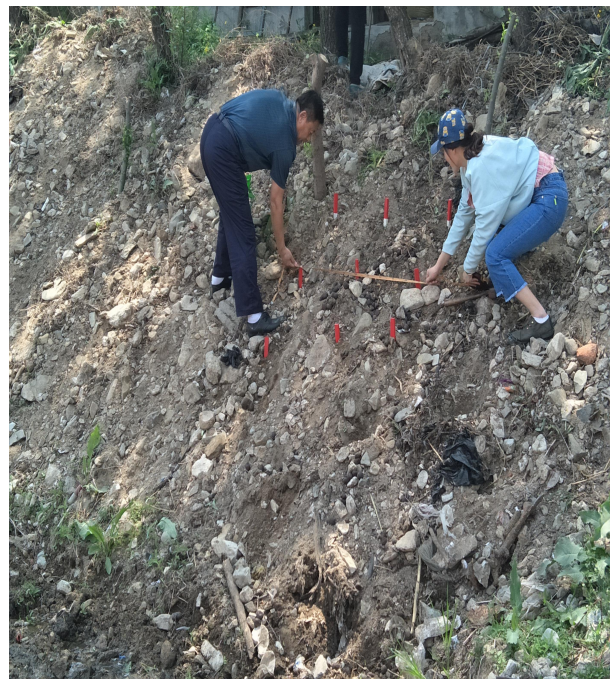
测钎法

①在汛期前将直径 0.5~1m、长 50~100cm、类似钉子形状的钢钎（可用断塑料尺代替钢钎，以免遭受人为破坏，插好断尺后做好初始值记录）插入到项目区裸露土地或斜坡上。根据场地布置，按一定距离分上中下、左中右纵横各 3 排、共 9 根布设。钢钎应沿铅垂方向打入坡面，钉帽与坡面齐平，并应在钉帽上涂上红漆，编号登记入册。坡面面积较大时，钢钎应适当加密。

②每次大暴雨之后和汛期结束后，观测钉帽距地面高度，计算土壤侵蚀厚度和总的土壤侵蚀量。计算公式采用：

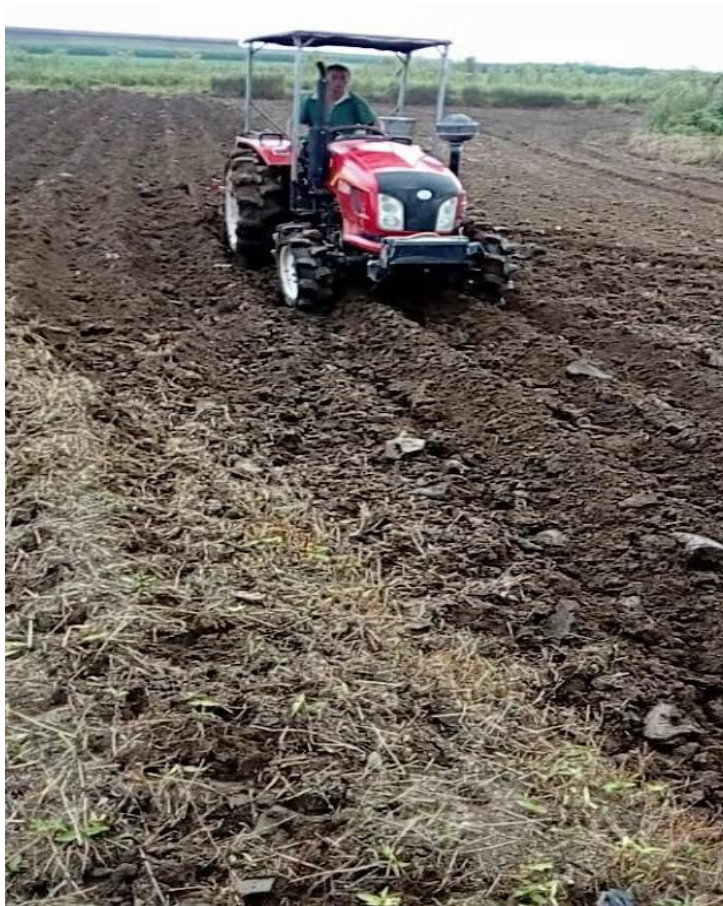
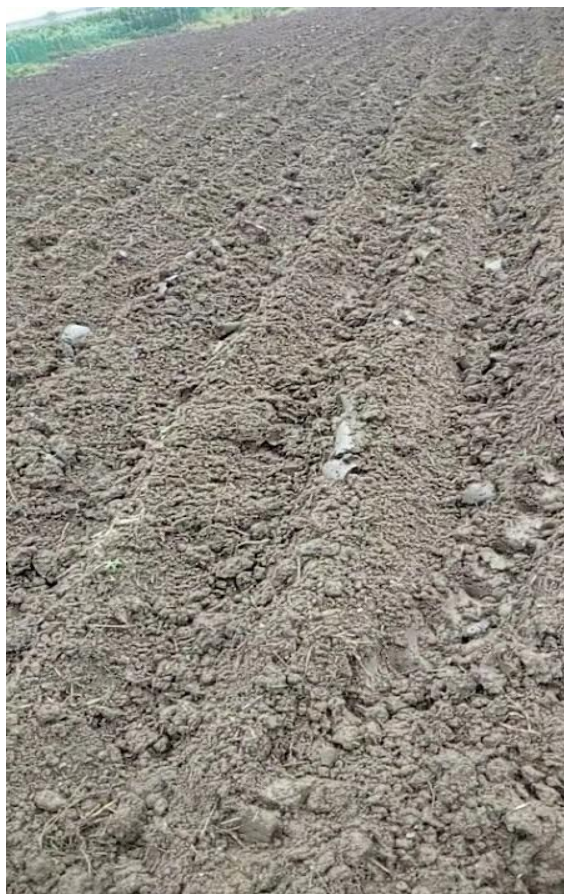
光伏板安装结束后，对扰动区进行土地整治工程，首先挑出土壤中的碎石、建筑垃圾等杂物，然后进行整理。土地整治面积 4.1 hm²。

土地整治

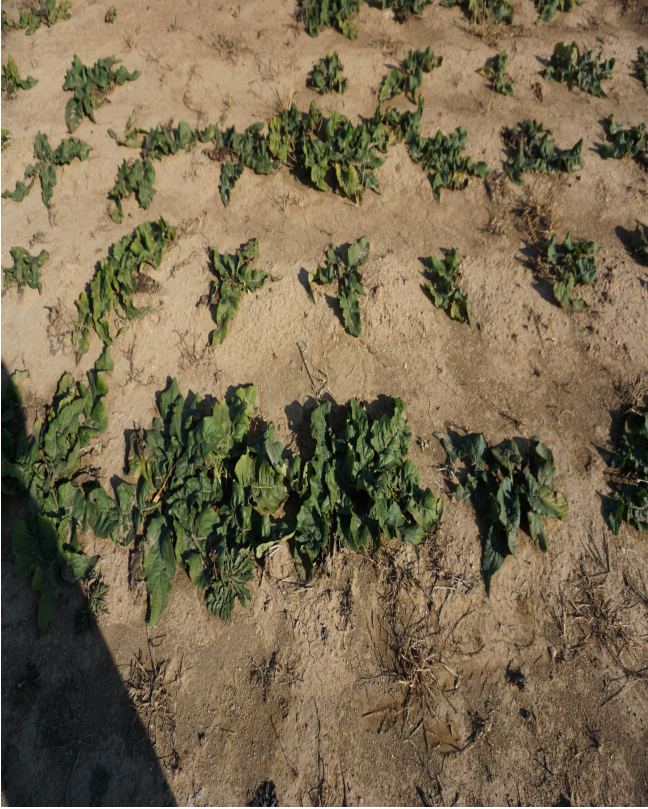
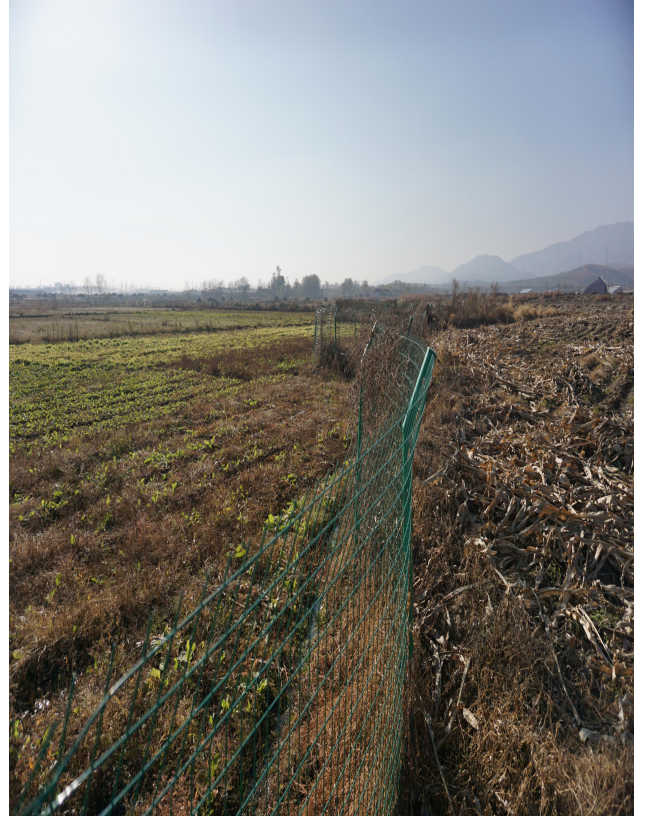
由于项目所用堆料均堆在岸边空地，待土地整治完工后播撒中华香草籽，播撒面积为 4.1hm²，中华香草籽有一次性播撒，连续收获 15-20 年的特点，因含有大量 SOD 及黄酮，被誉为“草魂”，叶蛋白高达 26，花期长达 4-6 个月，次年亩产 15-20 吨，可养蜂蜜、制茶业、做高端饲料。

种植中华香

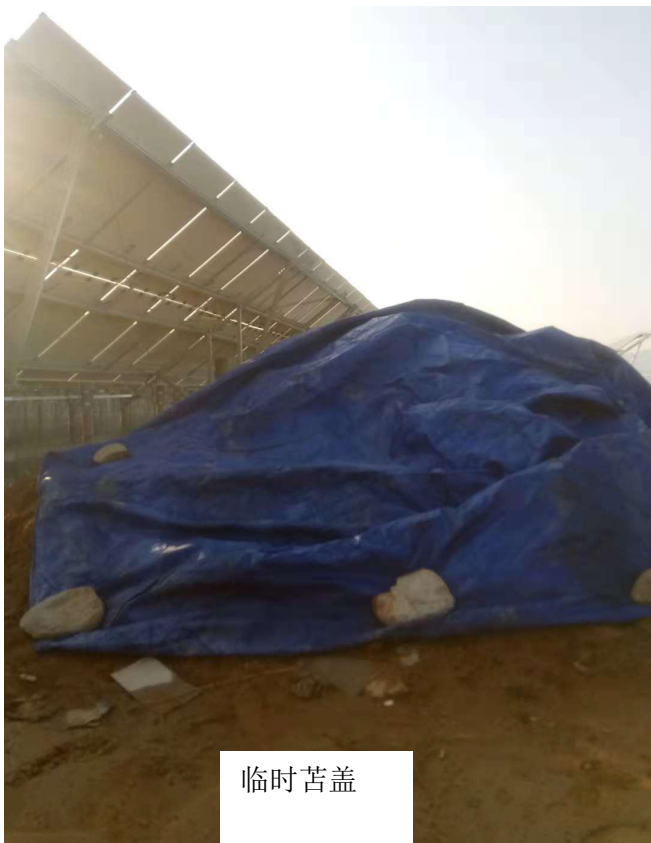
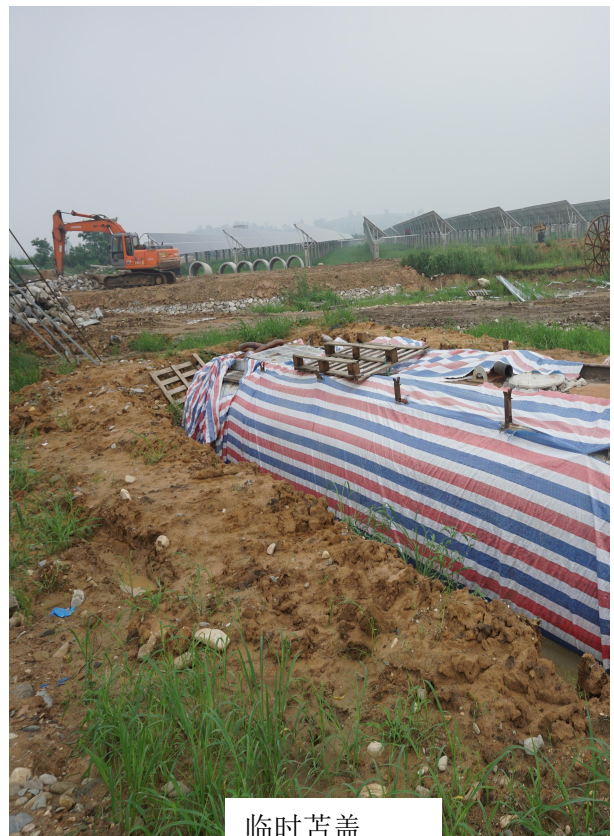
采用地埋敷设的集电线路长约 100m，电缆沟开挖断面为矩形，宽 3m、深 1.0m。临时堆土沿电缆沟开挖区一侧堆放，采用密目网临时苫盖；临时堆料堆放在岸边空地，为防止回填土发生流失，堆土表层苫盖密目网，密目网分段重复利用，本项目共需密目网 2000m²。

临时苫盖
